KLINTEGAARDEN

Skovvejen 44-46
8000 Århus C

ISTANDSÆTTELSE AF FACADE OG UDSKIFTNING AF VINDUER MOD BUGTEN – ETAPE 1

Registrering og arbejdsbeskrivelse
22.03.2015

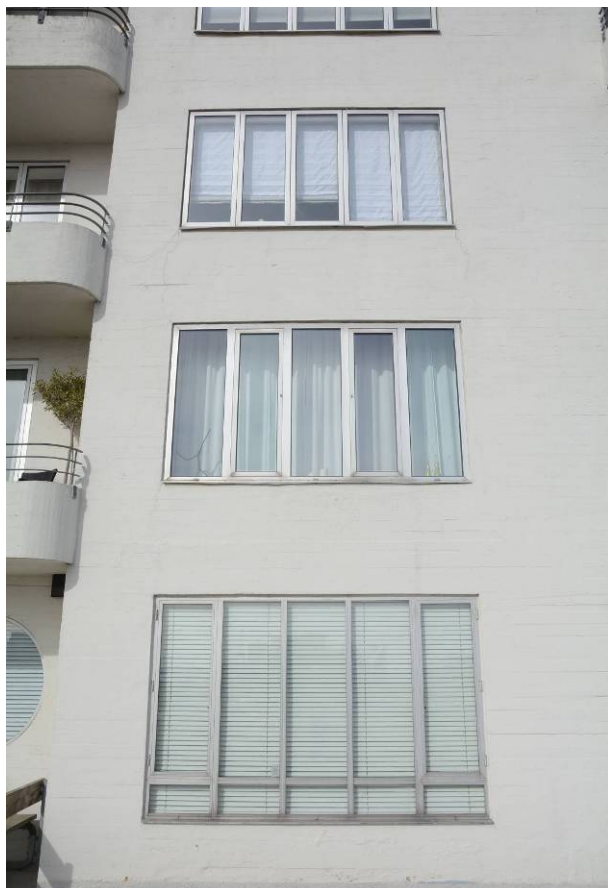
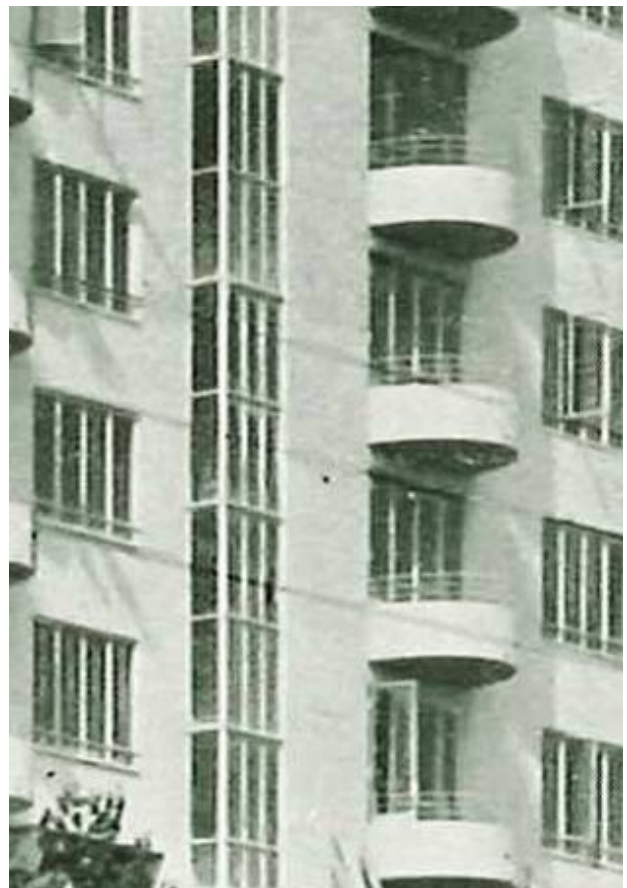
Der er flere typer alu- og træ/alu-vinduer, de fleste med udvendig ubehandlet aluminiums overflade. Th. de originale vinduer.

Alle vinduespartier på nær de runde, udskiftes til nye af typen HS Hansen Millennium. Vindueshuller ændres ikke og opdelingen bliver som de nuværende. Indgangsdøre opdeles som de formodes at have været ud mod balkonen. Alle oplukkelige vinduer laves indadgående for at undgå de kraftige udvendige hængsler.

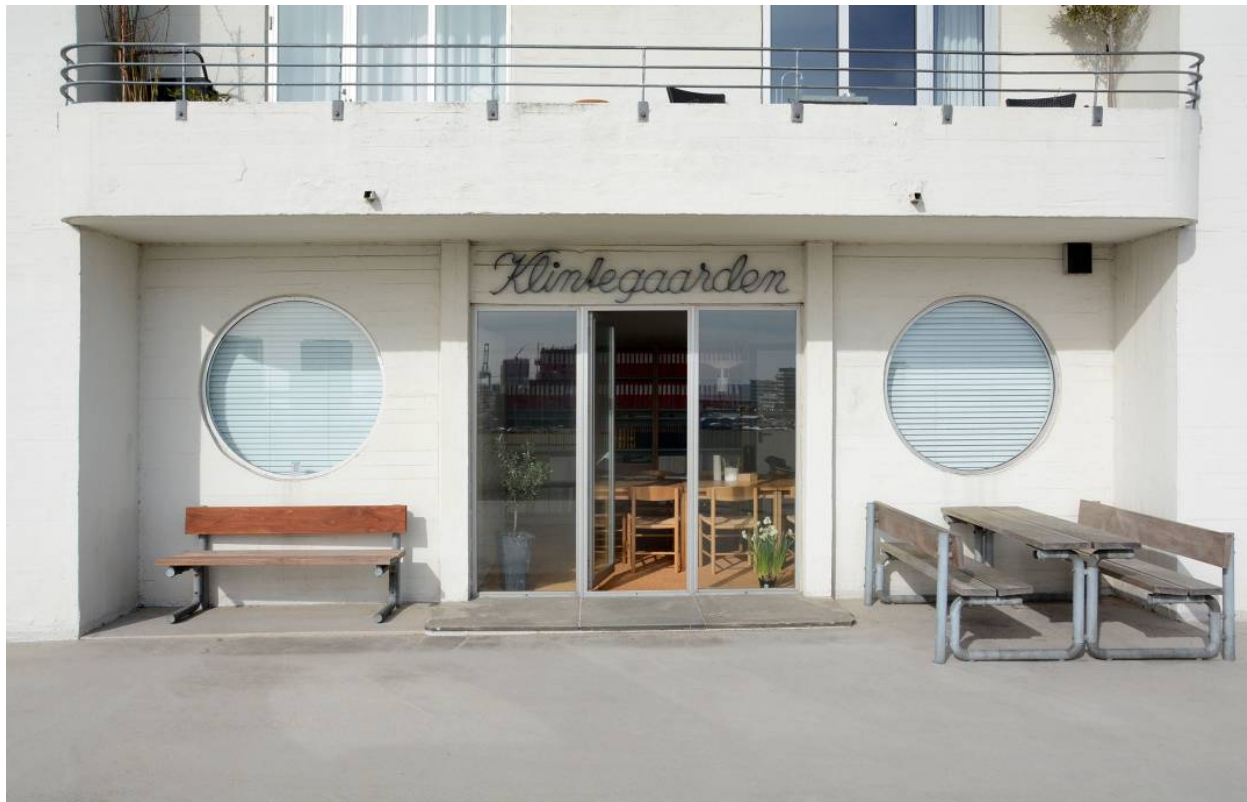
De runde vinduer er i stor udstrækning originale, men de fleste er forsynet med termoruder. Det er uvist hvilken glastype, der har siddet i de store vinduer oprindeligt. Udvendt er disse monteret med en glasliste i aluminium.

Ved de øvrige runde jernvinduer males aluminiums glaslisten hvid.

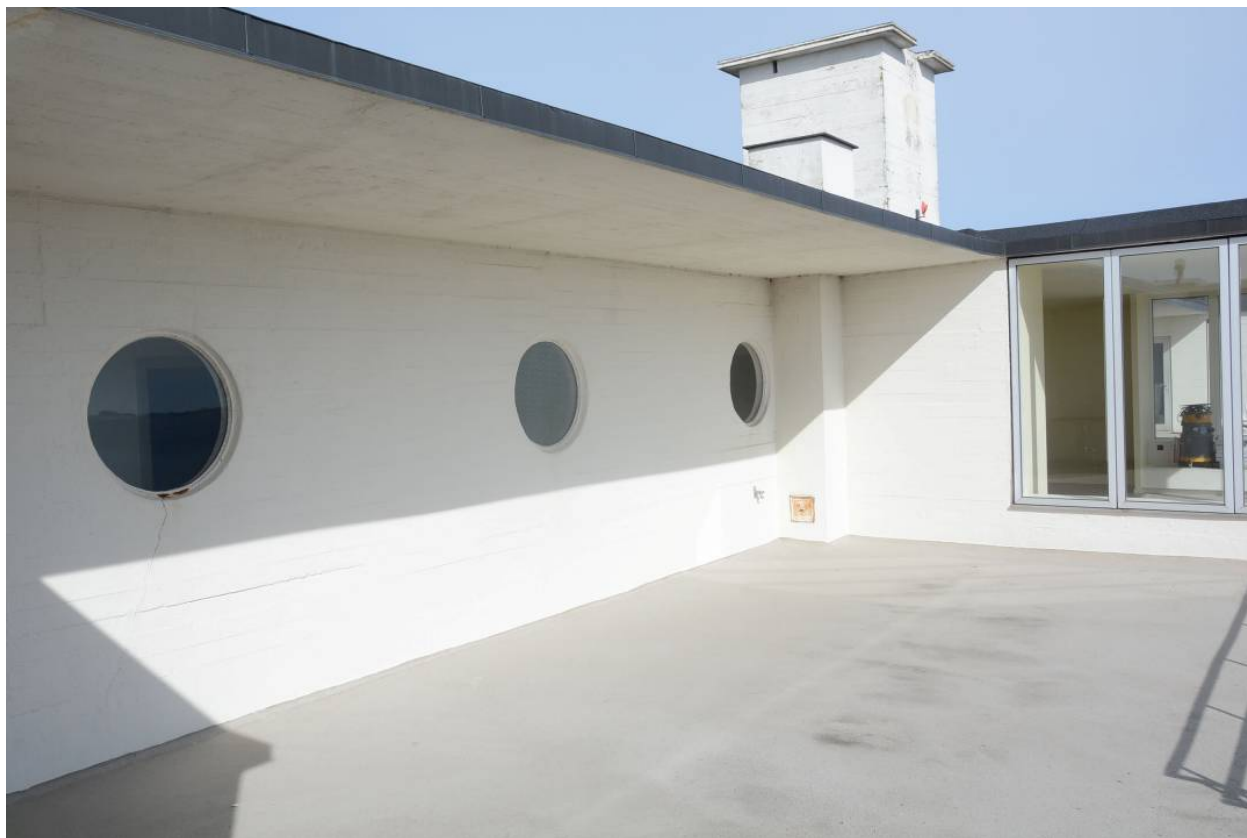
På tagterrassen, sidder de runde vinduer fortsat med enkeltlags-glas i kitfals. Bemærk, at det originale glas er bevaret i det midterste vindue.

De runde jernvinduer i gangen mod tagterrassen tages ud.

Såfremt det ikke er muligt at genanvende de indmurede rammer, laves nye runde jernrammer tilsvarende de oprindelige.

Nye som gamle galvaniseres og industrilakeres hvide inden genmontering.

Vinduerne monteres med nye termoruder og udvendig hvid glasliste.

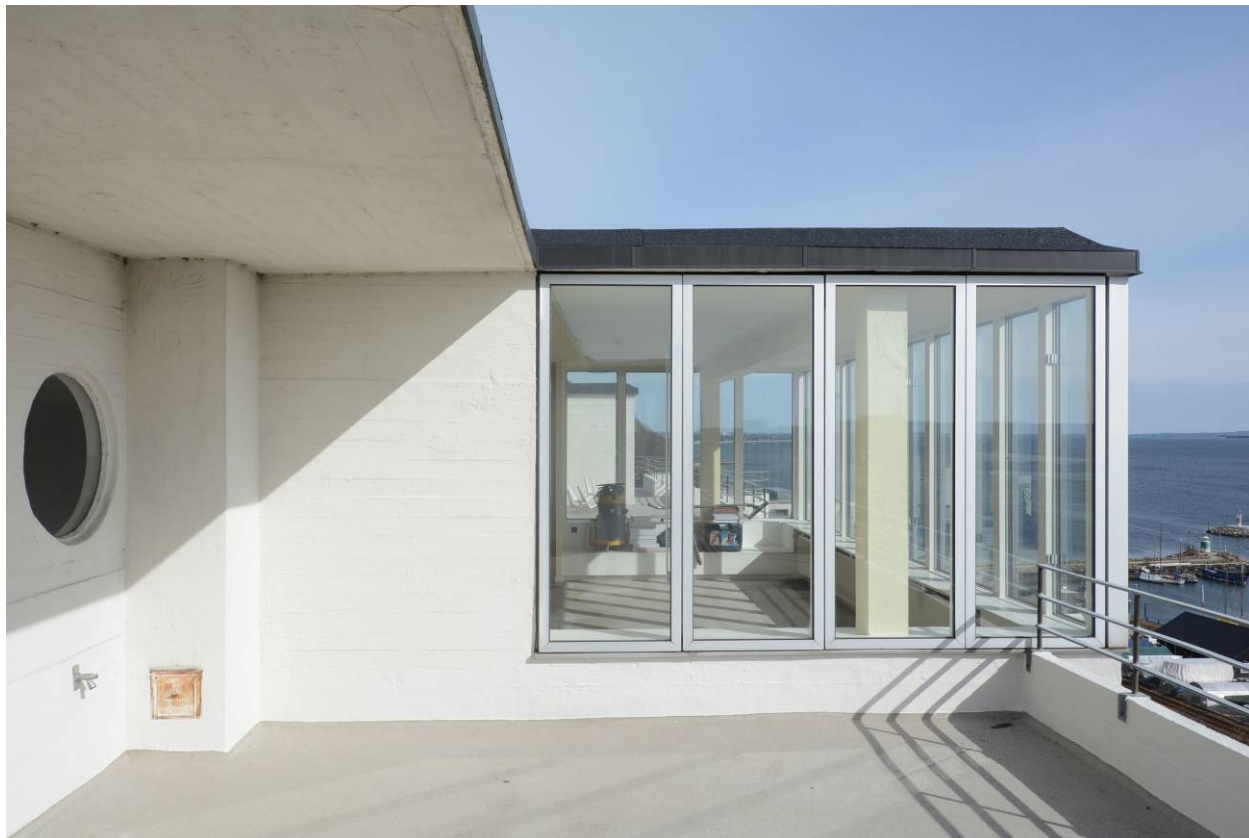
Vinterhaven har Velfac træ/alu-vinduer med en anden opdeling end oprindeligt. Modsat lejlighedernes vinduer, har denne stået med mørke vinduesrammer ud- og indvendigt. Sandsynligvis for at få den til at fremstå mere åben, set nedefra.

Vinduerne udføres hvide, som oprindeligt. Kun til vinterhaven leveres vinduerne i en lys-sort og i øvrigt med en opsporsning som oprindeligt, jf. ovenstående foto.

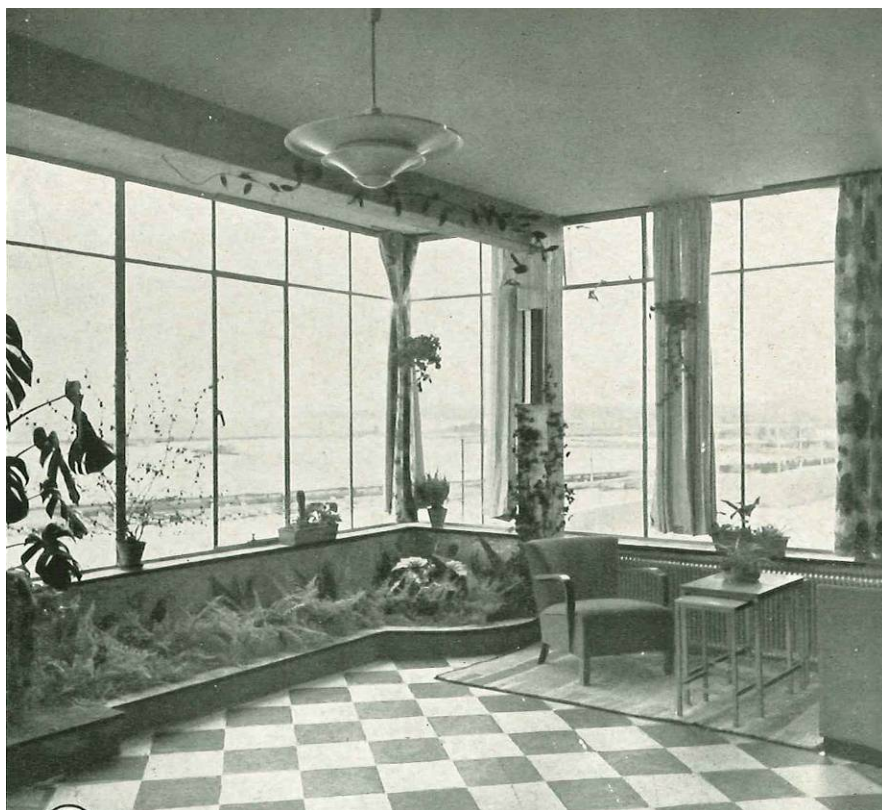
Den oprindelige opdeling af vinduerne havde smallere rammemål og en vandret sprøse. Det har været nødvendigt at ændre dette, da de nyere vinduer har væsentlig bredere karm- og rammeprofiler.

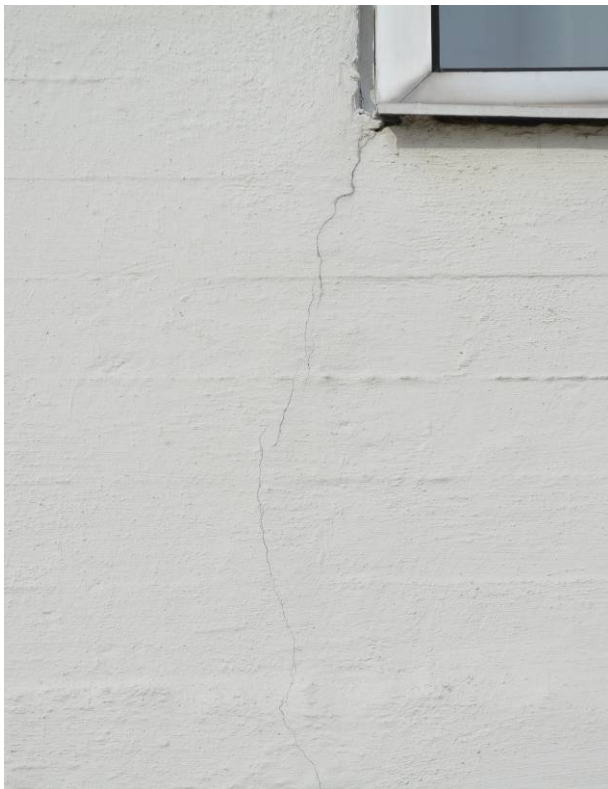
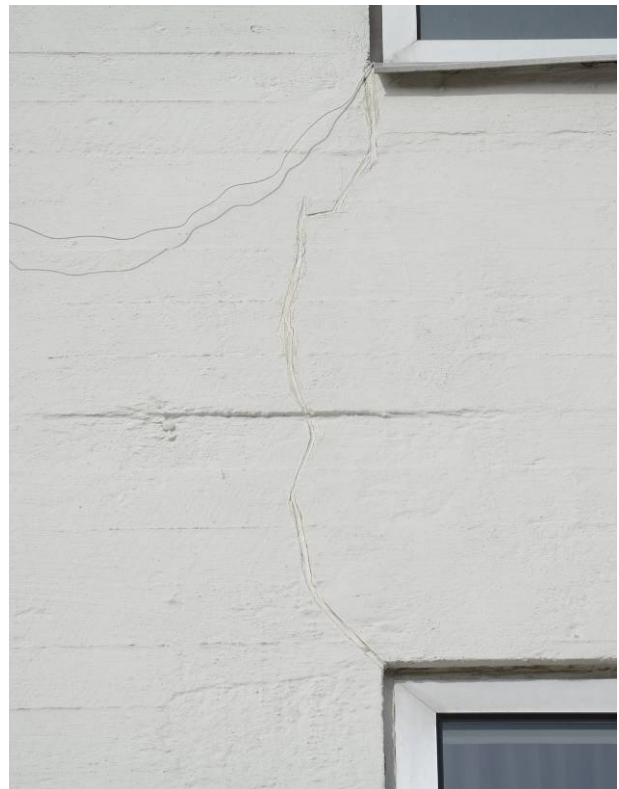
Ydervæggene er generelt i god stand, men de lider partielt af revnedannelser. Nogle af disse skyldes jernvinduerne, som ved tæring har presset på murværket. Andre skyldes, at der er trængt vand ind til armeringen, som ligger tæt på betonoverfladen, og dermed let angribes af rust.

Revner ved vinduesfalsse, som kan være forårsaget af de oprindelige jernvinduer, men også tæring i yderligt liggende armering.

Revner udkradses til min. 5mm tykkelse og løse betonstykker fjernes.

Ophugning afsluttes med kanter, der er stort set vinkelrette på overfladen, og der skal hugges ind til hård og klingende beton. Jern med rustangreb skal blottes til alle sider, indtil der viser sig rent jern uden rust. Samtidig udføres ophugningen så dyb, at der bliver frit omkring jernet for ny omstøbning. Armeringsjern, der går helt ud i facaden, afkortes 2 cm, så de er beskyttet af overfladebetonen.

De blotlagte armeringsjern afrenses på stedet og behandles med korrosionsbeskyttende mørtel i system med reparationsmørtel.

Til reparation anvendes en fiberarmeret, cementbundet reparationsmørtel med aktiv korrosionsbeskyttelse til udbedring af betonkonstruktioner. I modsætning til almindelig cementmørtel giver denne bedre korrosionsbeskyttelse og højere vandtæthed. F.eks. Sika Mono Top 610/615.

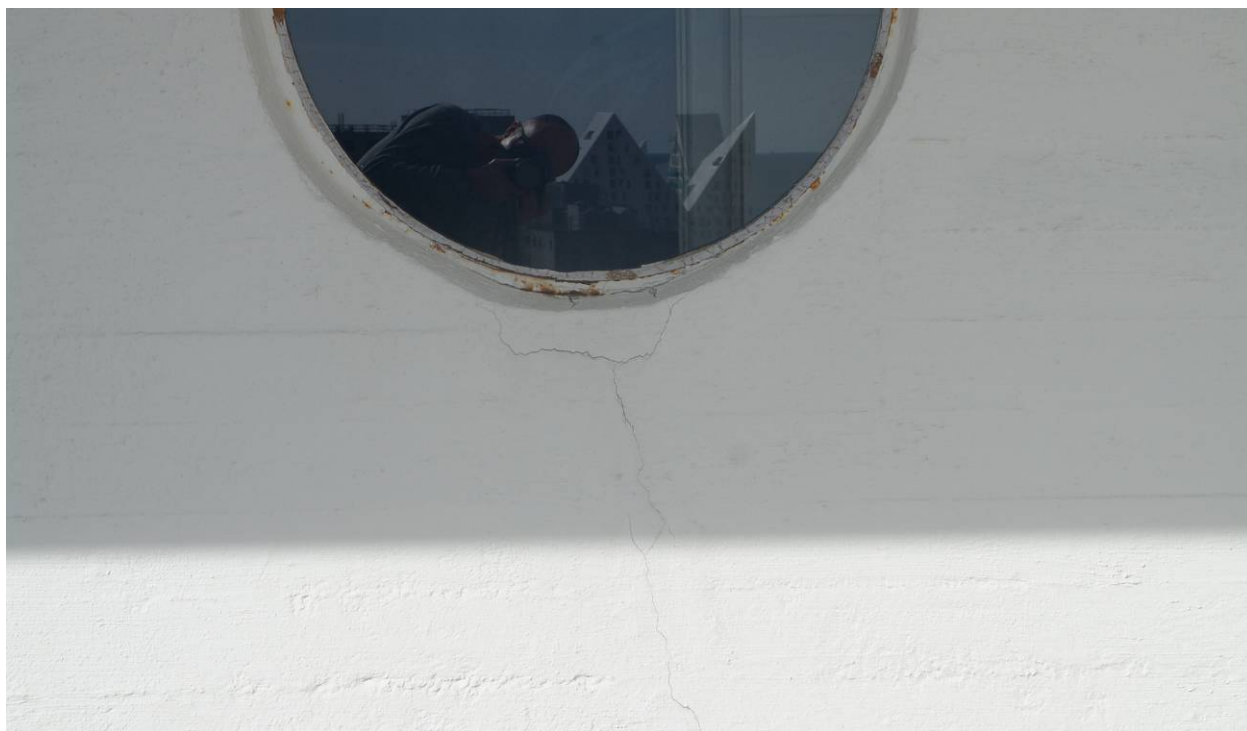
Revner ved jernvinduerne skyldes tæring og delaminering i jernvinduerne.

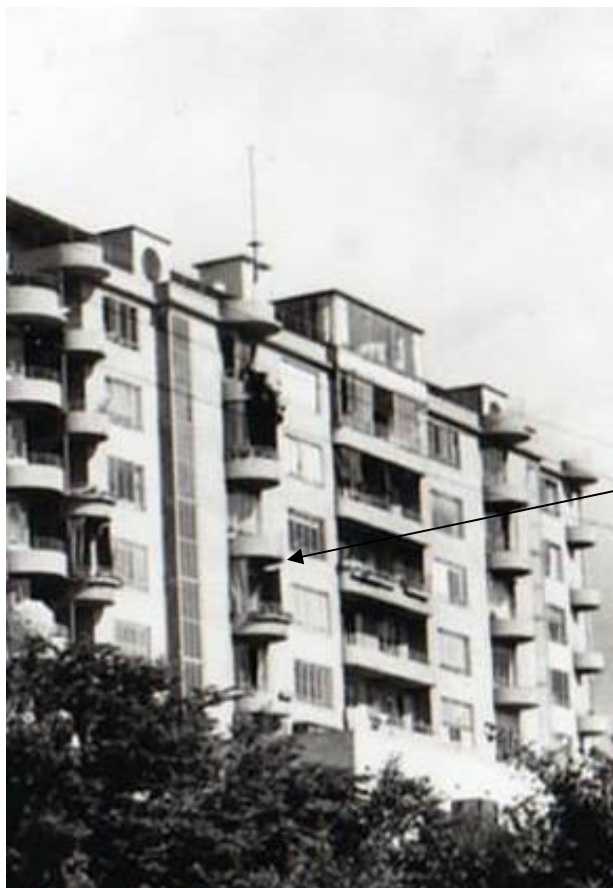
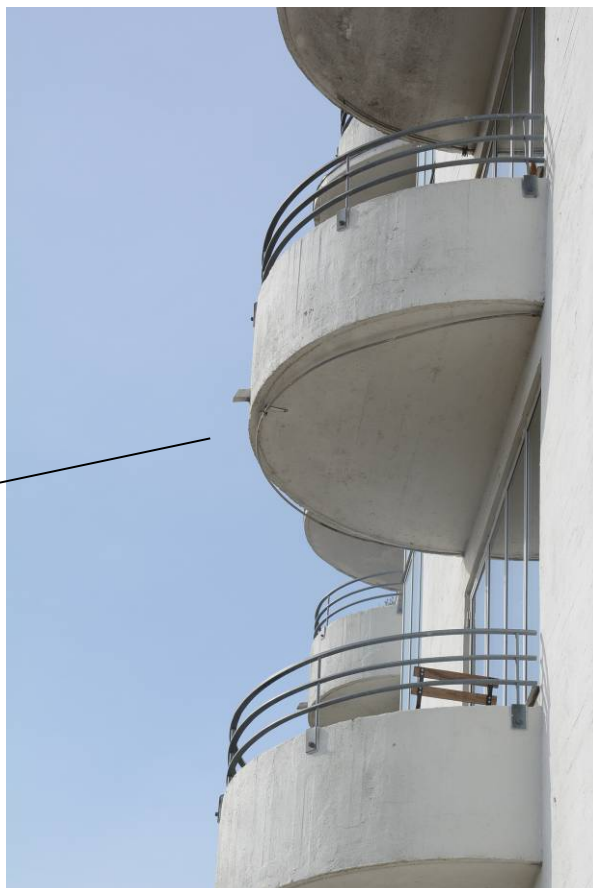
Under en del af de runde altaner er der bevaret nogle spinkle rør. Disse har sandsynligvis været anvendt til afskærmning, som det ses på fotoet fra 1940'erne (?). Bemærk i øvrigt også, at den øverste altan under vinterhaven har været inddækket.
