Vedr.: **Ejendommen Klintegaarden, Skovvejen 44-46, 8000 Århus C.**

Hermed som aftalt lidt om Klintegaarden og den afsluttede facaderenovering og vinduesudskiftning mod Skovvejen.

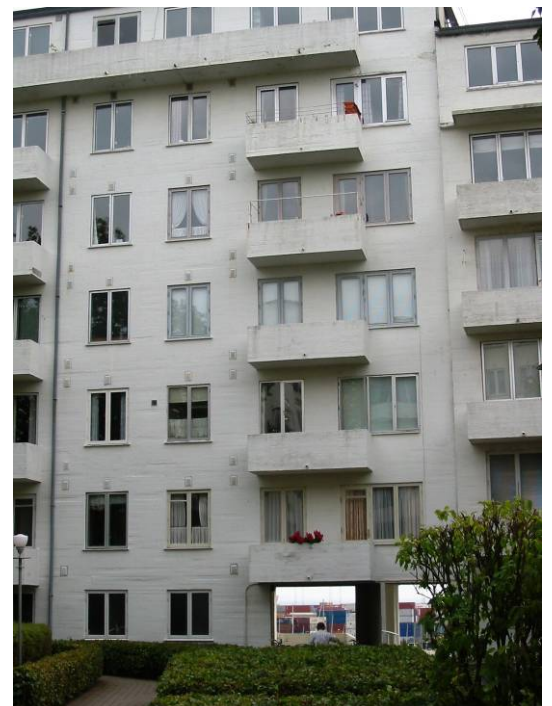
Vinduerne havde hidtil været et individuelt anliggende for de enkelte ejere, hvilket havde medført, at de oprindelige stålvinduer, bortset fra 3, gennem årene var udskiftet til alle mulige forskellige typer af aluminiumspartier. Alle var enige om, at de mange forskellige vinduestyper, gav et uskønt og rodet indtryk af facaden.

Rodet indtryk. Her fra den eksisterende gård der ikke er reoveret.

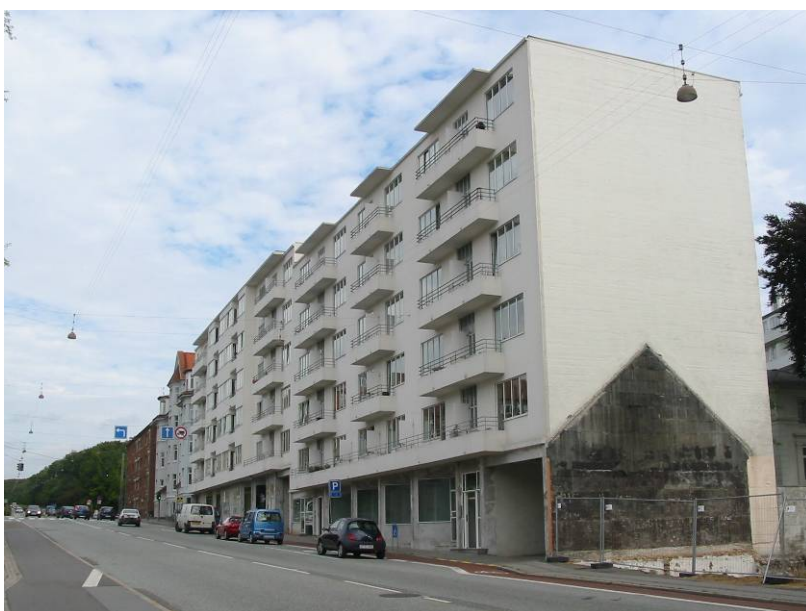
Renovering næsten færdig ud mod Skovvejen

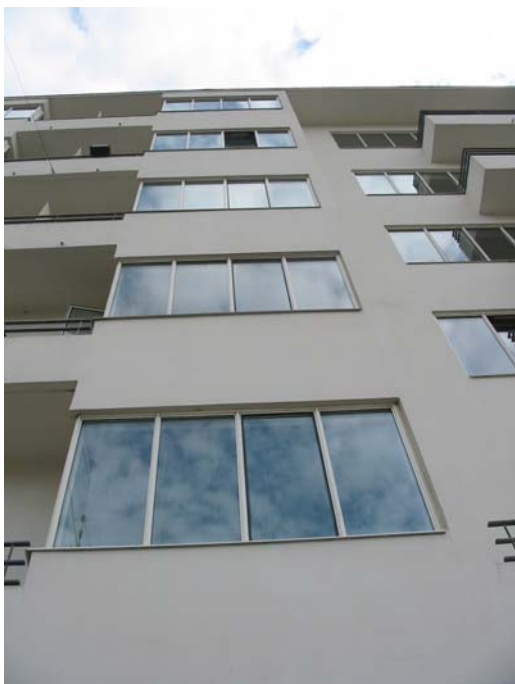
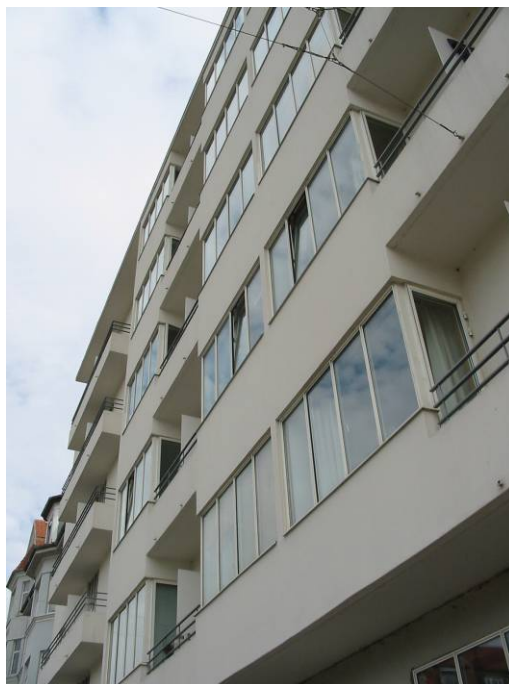
Opluk og døre er alle fuldt integreret i **Hansen Millennium®** systemet.

Opluk er først synlige når de er åbnet for udluftning eller pudsning.

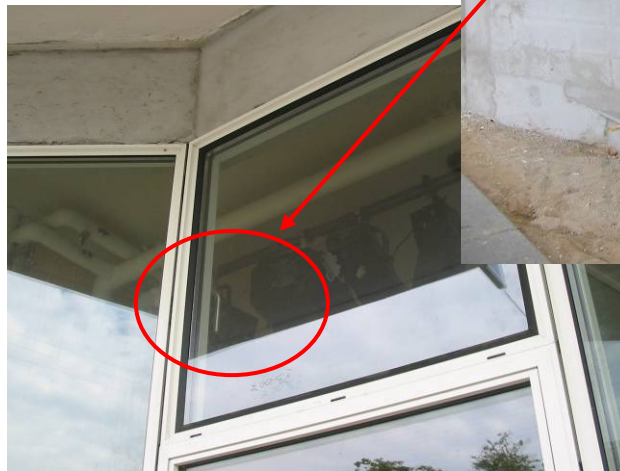
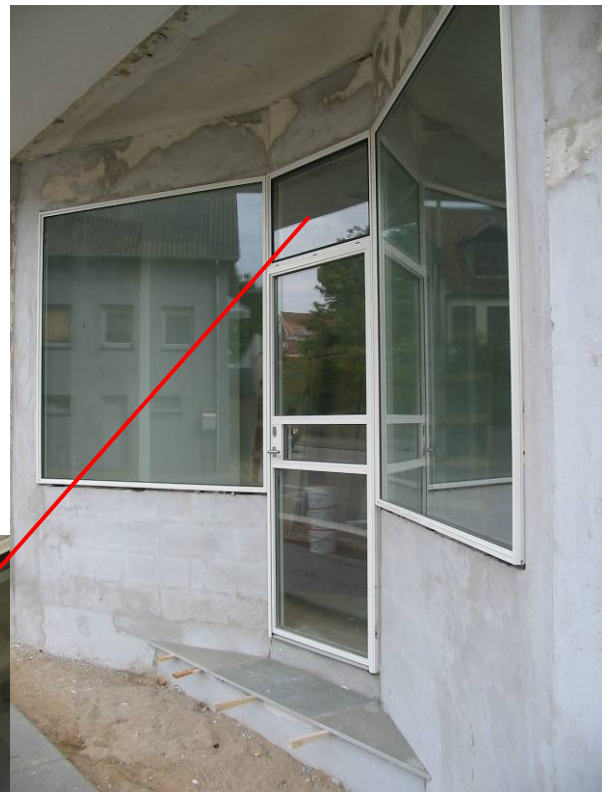
Kun grebet der lige anes gennem ruden afslører, at der er tale om et oplukkeligt felt!

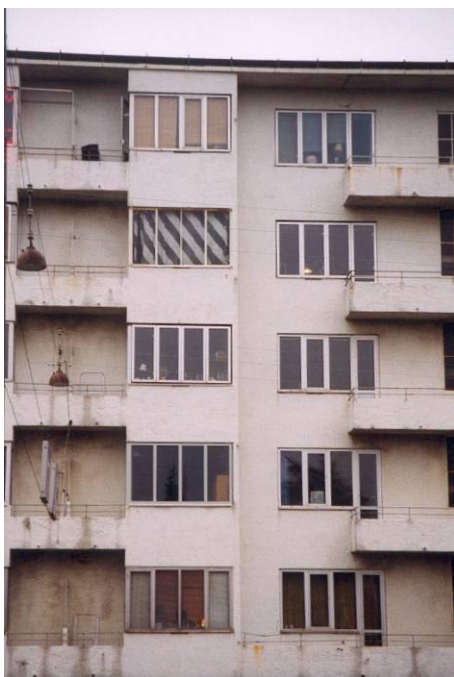
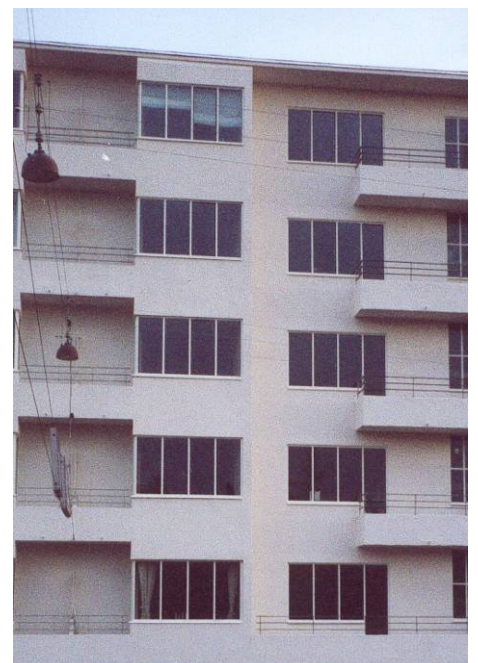
Til venstre et før billede, hvor renoveringen har været foretaget hen over årene med forskellige produkter.

Til højre efter renoveringen med **Hansen Millennium**<sup>®</sup> partier.

Opluksfelter er helt skjulte i partierne.
